Wnioski z czynności

Adres obiektu: Łozice Cegielnia 1, 76 – 020 Bobolice

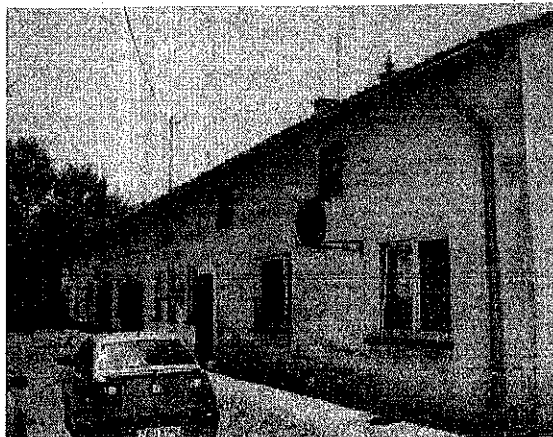
Osuszany obiekt w Łozicach Cegielnia nr 1 zlokalizowany jest na lekko pochyłym terenie. Jest to budynek wolnostojący wielorodzinnym mieszkalny który został wybudowany w latach 60 XX wieku. Obiekt nie jest podpiwniczony jednakże pomieszczenie kotłowni jest obniżone o ok. 0,50m od poziomu okalającego gruntu.

Ściany zewnętrzne murowane z cegły ceramicznej pełniej o grubości 0,28m oraz 0,35m. Natomiast ściany wewnętrzne o grubości 0,20m oraz 0,30m wykonane również cegły ceramicznej pełnej oraz

betonu komórkowego. Wody opadowe z powierzchni dachu są odprowadzone na posesję stalowymi rurami spustowymi. Strop pomieszczeń parteru betonowy oraz drewniany. Budynek posiada dach dwuspadowy, o konstrukcji krokwiowej, pokryty płytami azbestowo-cementowymi (eternit). W obiekcie zastosowano częściowo szczelną stolarkę okienną bez nawiewników okiennych. Wokół obiektu wykonano opaskę betonową.

Oględziny budynku pozwalają na stwierdzenie, że nosi on liczne ślady długotrwałego działania wilgoci powyżej poziomu gruntu. Pomieszczenia zawilgocone są na skutek wilgoci higroskopijnej, zjawiska kondensacji powierzchniowej. Widoczne są także degradacje i odspojenia tynków charakterystyczne dla wilgoci rozpryskowej oraz skutków krystalizacji transportowanych w strukturę muru soli na styku tynk mur spowodowane podciąganiem kapilarnym.

Badania przeprowadzone w Łozicach Cegielnia nr 1 wskazują na występowanie w murach całego budynku zawilgocenia wywołanego podciąganiem kapilarnym wilgoci. Technicznie uzasadnionym jest w takiej sytuacji uruchomienie w budynku trwałej i skutecznej izolacji poziomej zarówno przegród wewnętrznych jak i murów zewnętrznych, jako zabezpieczenie przed podciąganiem kapilarnym.
